PREFEITURA MUNICIPAL - 2017 A 2020
SECRETARIA DE PLANEJAMENTO URBANO

PROJETO ARQUITETÔNICO
MANUTENÇÃO NO TELHADO DA UPA

MANUTENÇÃO DO TELHADO DA UPA LINDA CHAIB
PROJETO ARQUITETÔNICO: PLANTA, COBERTURA E CORTE

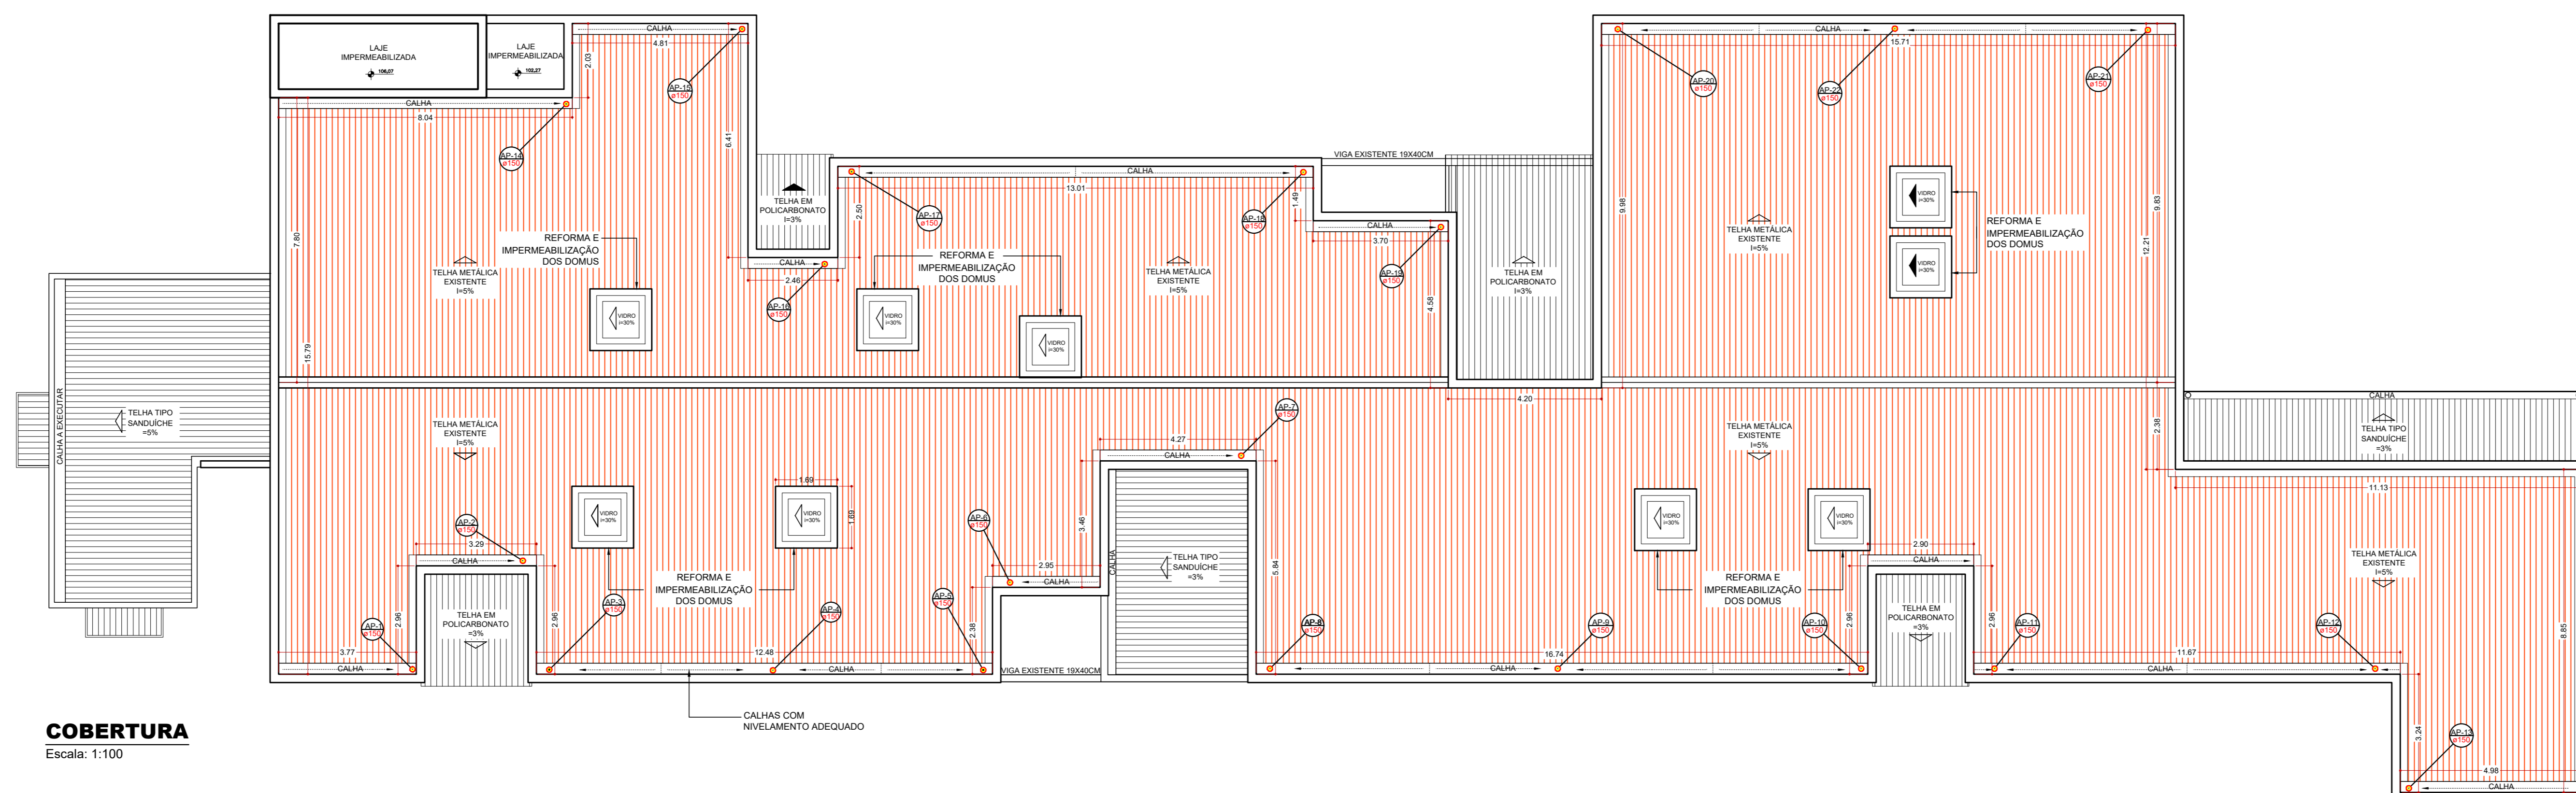
COBERTURA
Escala: 1:100

DESCRIÇÃO SERVIÇOS	
01	TROCA DE CALHAS E RIFOS DANIFICADOS POR CORROSÃO E AUMENTO DA VAZÃO DAS CALHAS
02	REFORMA DOS DOMUS (VER DETALHE 1)
03	TROCA E VEDAÇÃO DOS PARAFUSOS DE FIXAÇÃO DAS TELHAS
04	TROCA DE TELHAS DANIFICADAS E AMASSADAS
05	INSTALAÇÃO DE CONCERTINA NA PARTE PORTERIOR DA EDIFICAÇÃO
